МИНИСТЕРСТВО ТРАНСПОРТА И КОММУНИКАЦИЙ
РЕСПУБЛИКИ БЕЛАРУСЬ

КОМИССИЯ ПО РАССЛЕДОВАНИЮ
АВИАЦИОННЫХ ПРОИСШЕСТВИЙ

ОКОНЧАТЕЛЬНЫЙ ОТЧЕТ
по результатам расследования авиационного происшествия
с самолетом Zlin-42М, произошедшего 12.06.2018 вблизи д. Коробчицы
Гродненского района Гродненской области Республики Беларусь

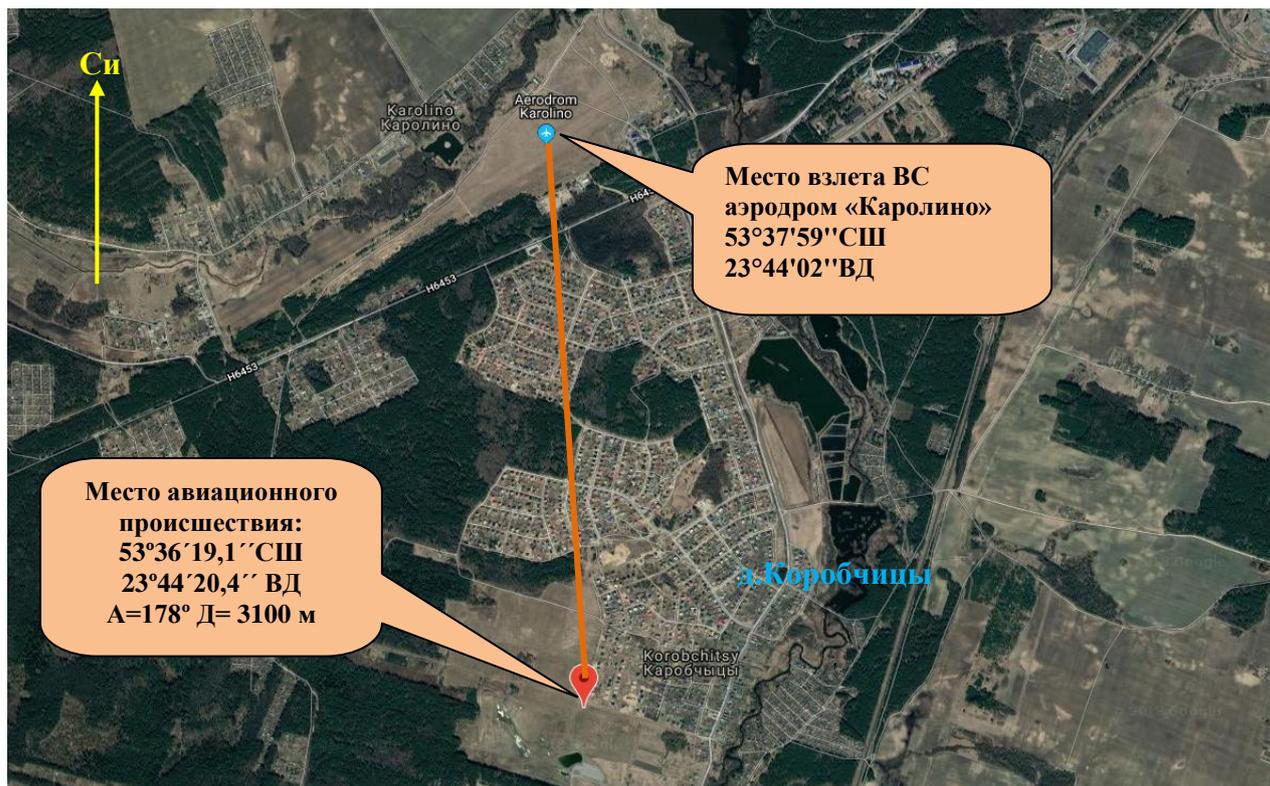
КВС и пассажир получили травмы различной степени тяжести. ВС разрушено, пожара на месте авиационного происшествия не было (Рис. 1).

Рис. 1. Место авиационного происшествия

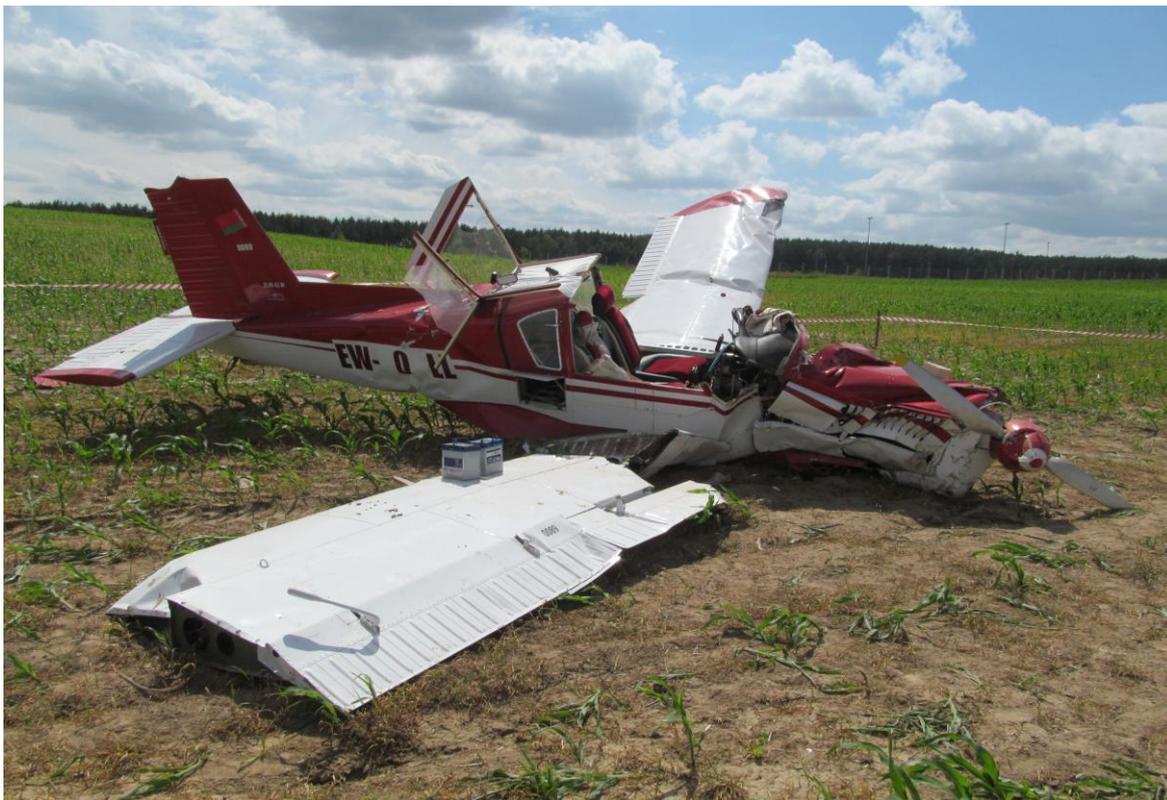
В результате воздействия нерасчетных нагрузок при столкновении ВС с земной поверхностью конструкция планера и агрегаты систем подверглись множественным разрушениям.

Фото 1. ВС на месте авиационного происшествия

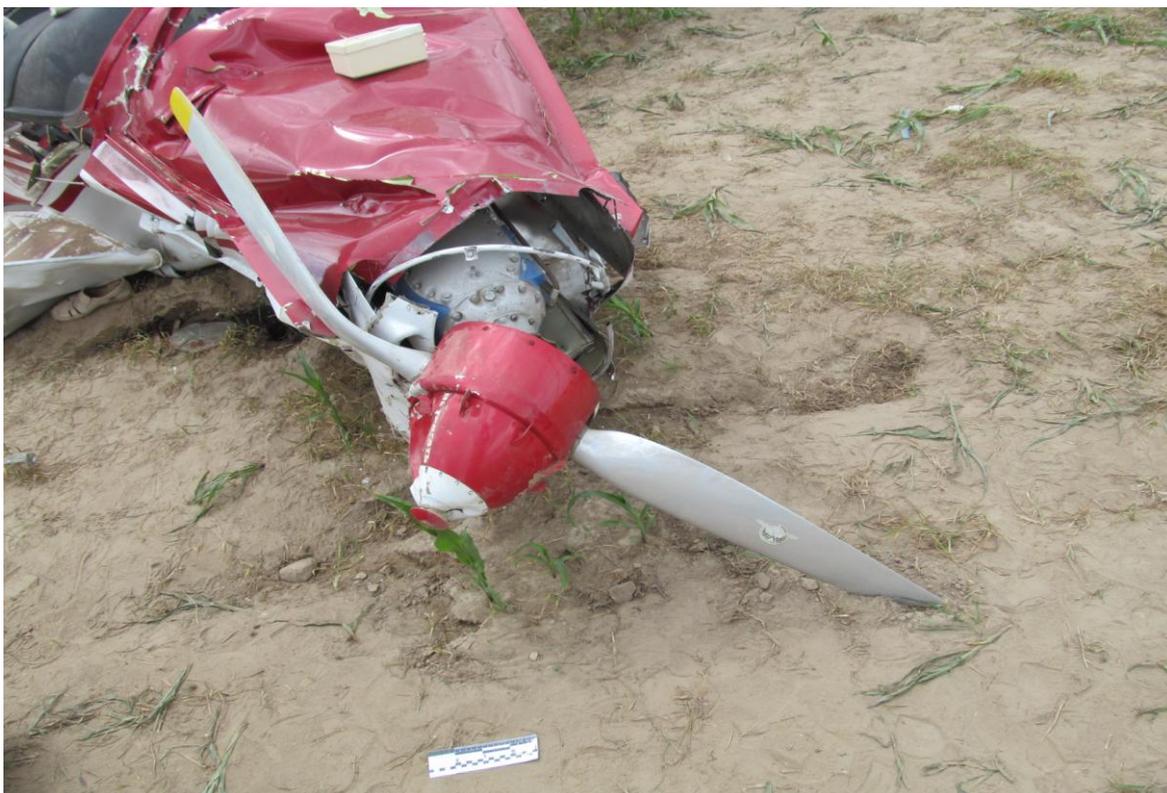
Следов от вращающегося ВВ на земле не обнаружено. Одна лопасть целая, концевая часть лопасти находилась в грунте. Вторая лопасть ВВ изогнута в сторону капота под углом 30-35° на расстоянии 0,15 м от места крепления к втулке ВВ. Кок ВВ поврежден. ВВ сорван с пяти шпилек крепления и держался только на одной шпильке.

Капот ВС по всей поверхности имеет следы значительных деформаций, разрывы и сколы лакокрасочного покрытия.

Фото 2. ВВ и капот ВС

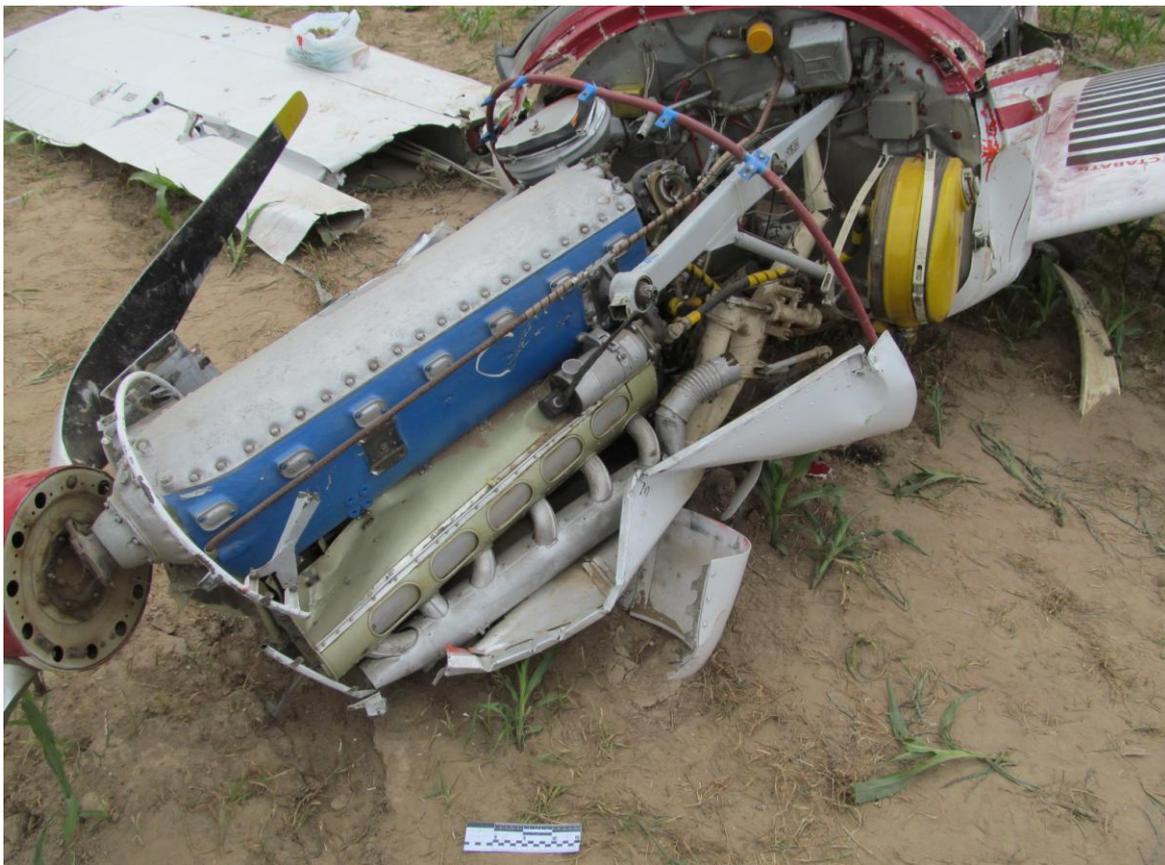
АД сорван с обоих креплений левой балки и повернут вправо относительно продольной оси ВС.

Часть трубопроводов, подсоединенных к АД, разорваны.

Фото 3. АД

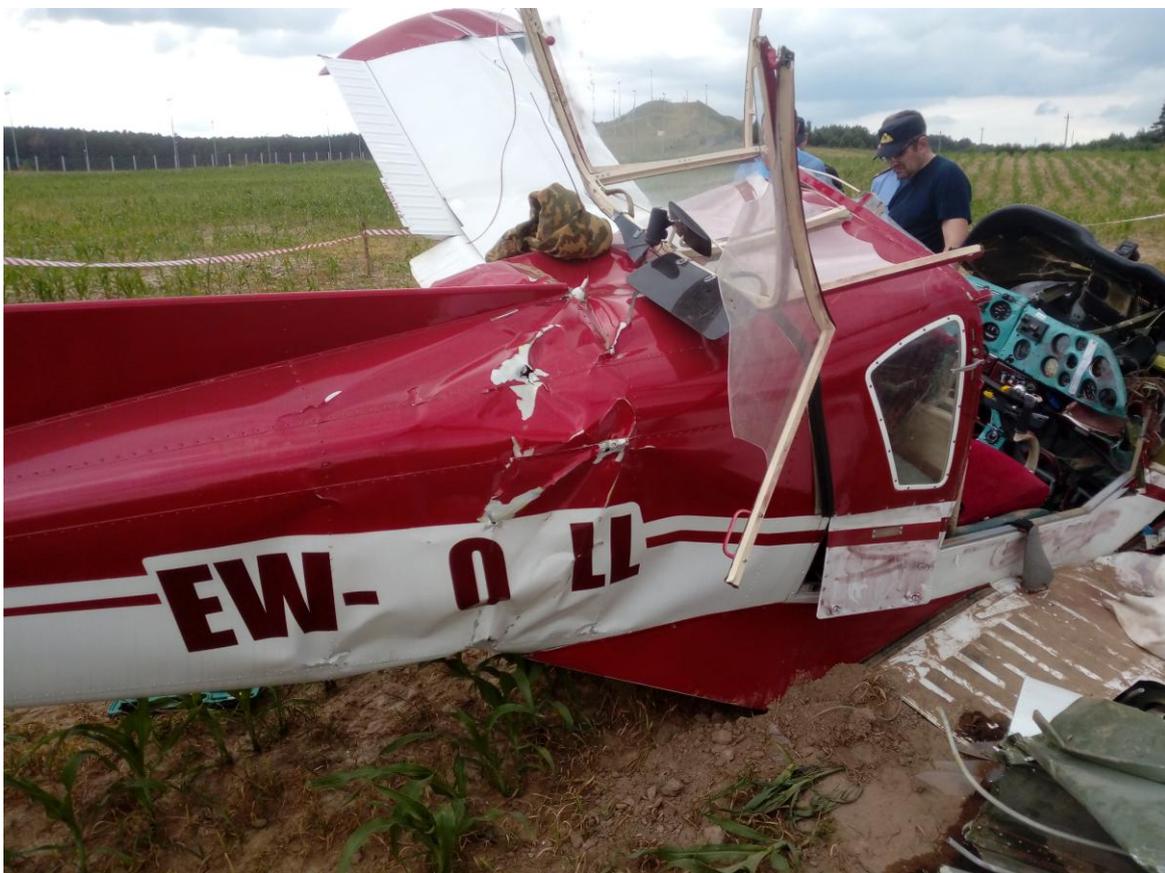
Фюзеляж ВС имеет множественные деформации, разрывы обшивки и повреждения лакокрасочного покрытия. Верхняя часть корпуса фюзеляжа деформирована вовнутрь от кабины пилотов до средней части хвостовой балки.

Фонарь кабины ВС частично разрушен. Лобовое остекление отсутствует (имеются его фрагменты у основания фюзеляжа). Большая часть остекления правой двери отсутствует, верхняя часть остекления фонаря имеет незначительные повреждения.

Фото 4. Фюзеляж и фонарь ВС

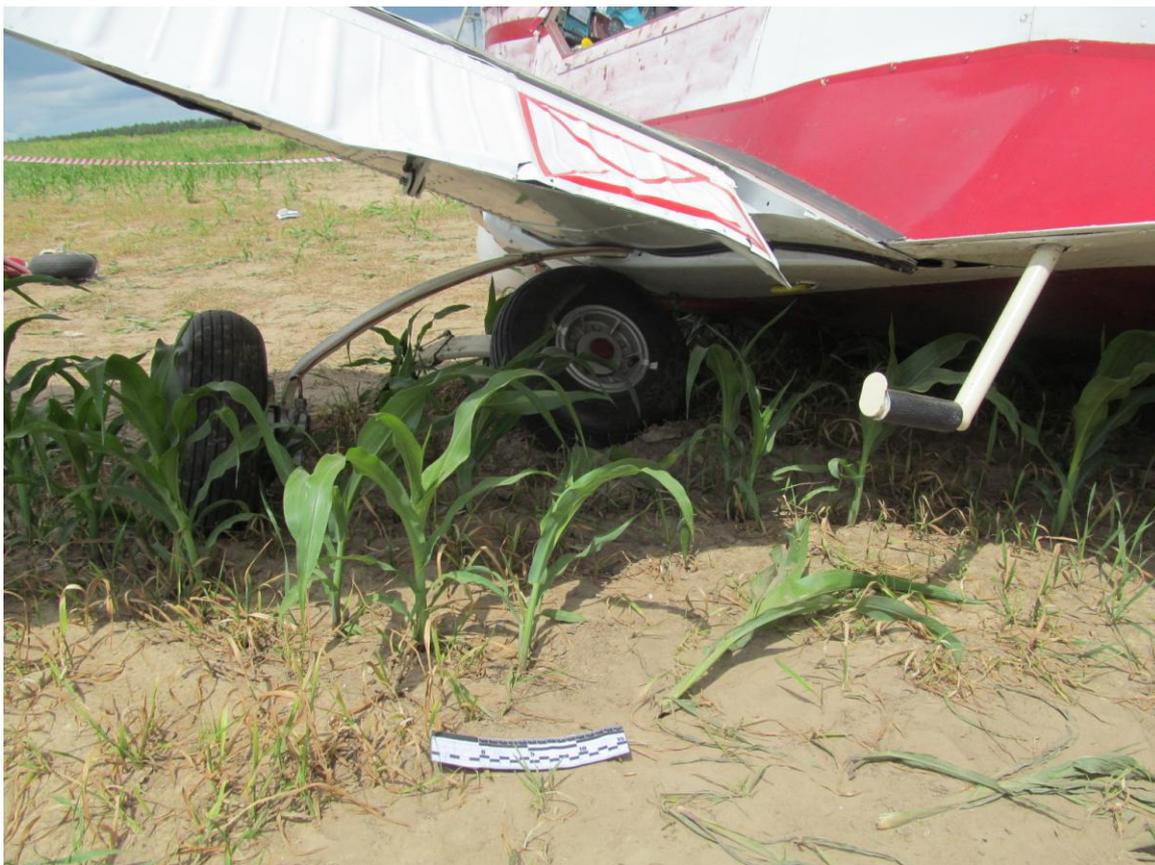
Передняя и правая стойки шасси сорваны с мест крепления. Правая стойка расположена под левой стойкой шасси.

Фото 5. Шасси ВС

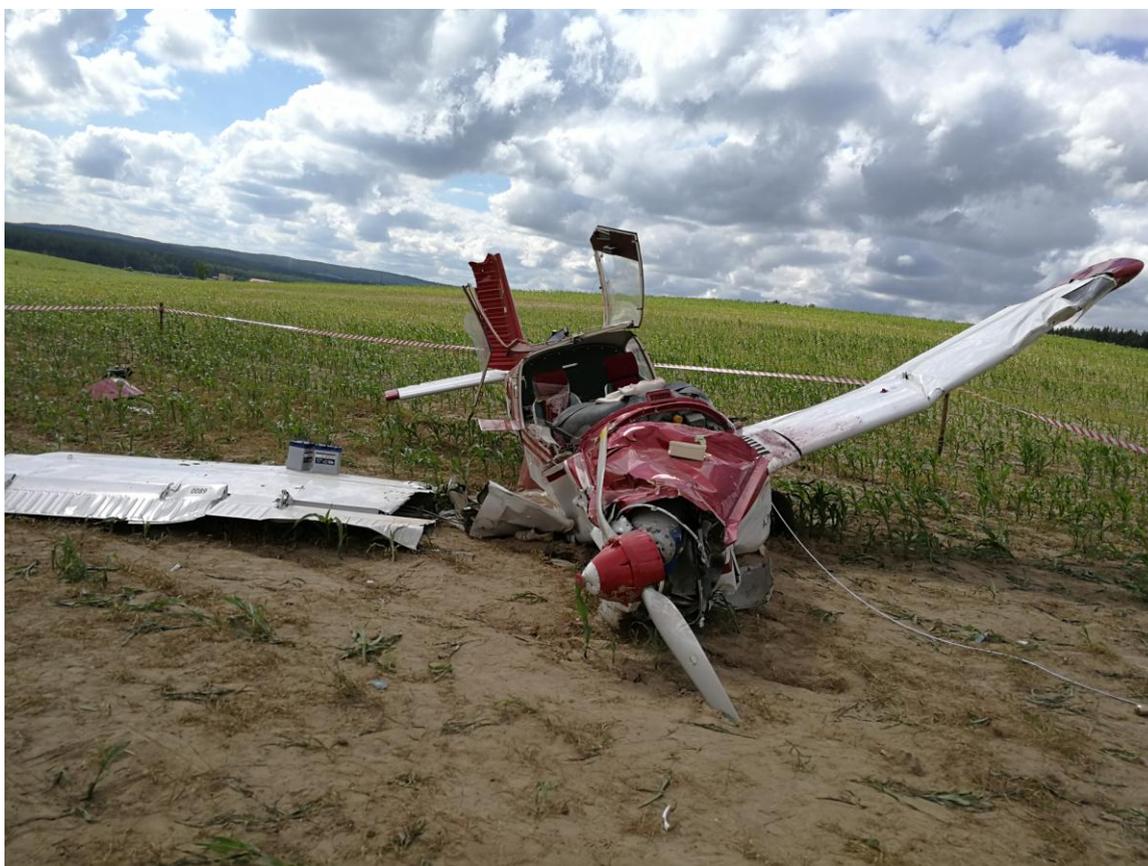
Левое полукрыло ВС в средней части деформировано вверх под углом 10° , также имеется деформация полукрыла в районе расположения фары. Рассоединен обтекатель фары, имеются следы грунта и травы. Закрылок левого полукрыла незначительно деформирован в районе фюзеляжа.

Правое полукрыло ВС оторвано по всей ширине на расстоянии 0,52 м от места крепления полукрыла к фюзеляжу, находится в перевернутом положении. Трубопроводы изогнуты, но не имеют сквозных повреждений. Передняя часть полукрыла в месте крепления к фюзеляжу деформирована. Законцовка правого полукрыла оторвана в месте крепления к полукрылу и имеет разрывы, БАНО разбит. В месте крепления законцовки к полукрылу имеется деформация с разрывами обшивки.

Правый закрывок имеет деформацию в районе разрыва полукрыла.

Герметичность топливных баков, находящихся в левом и правом полукрыльях ВС, не нарушена.

Фото 6. Левое и правое полукрыло ВС

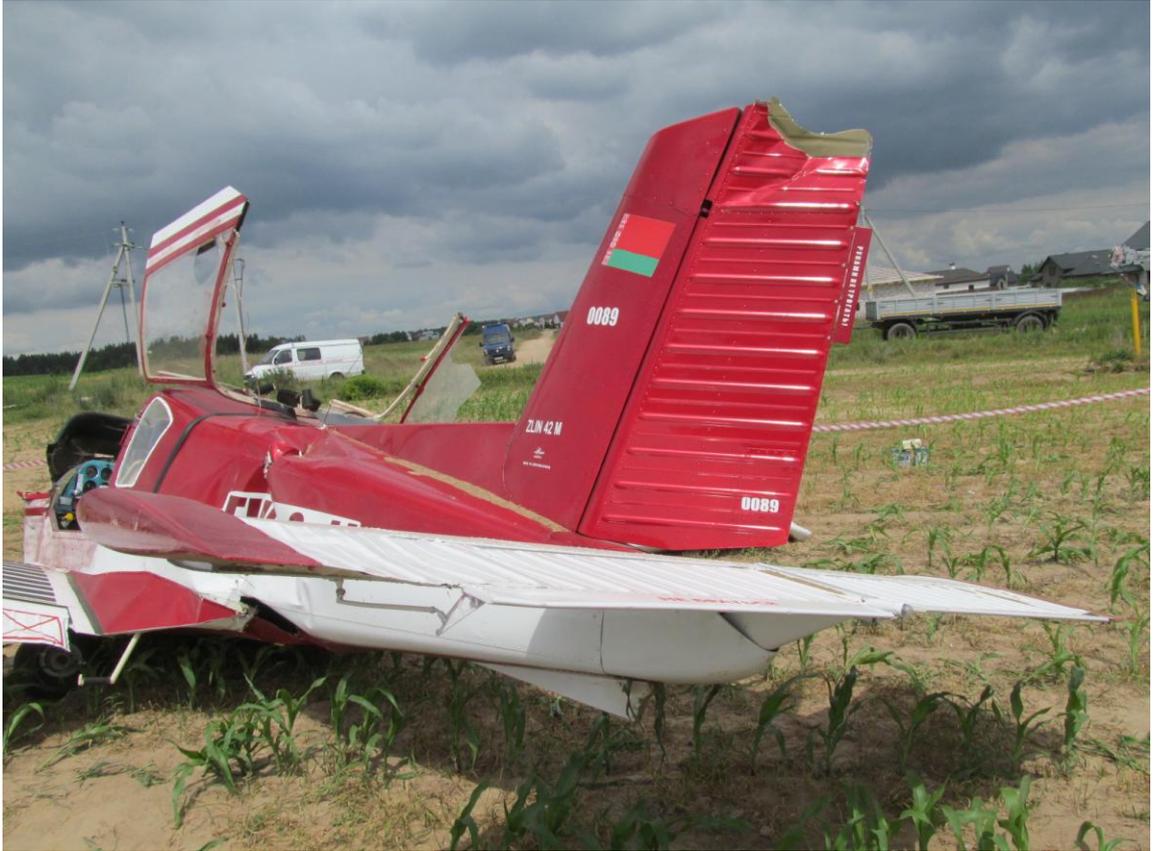
Киль ВС наклонен вправо относительно вертикальной оси на угол 20° , справа имеется рассоединение обшивки в зоне крепления к фюзеляжу ВС.

Руль направления не фиксируется, развернут вправо на угол $45-50^\circ$. В верхней части имеет деформацию с отклонением обшивки вправо. Законцовка руля высоты с БАНО оторвана в месте крепления.

Руль высоты имеет незначительные деформации справа и слева от места крепления киля к фюзеляжу ВС.

Фото 7. Киль, рули направления и высоты ВС

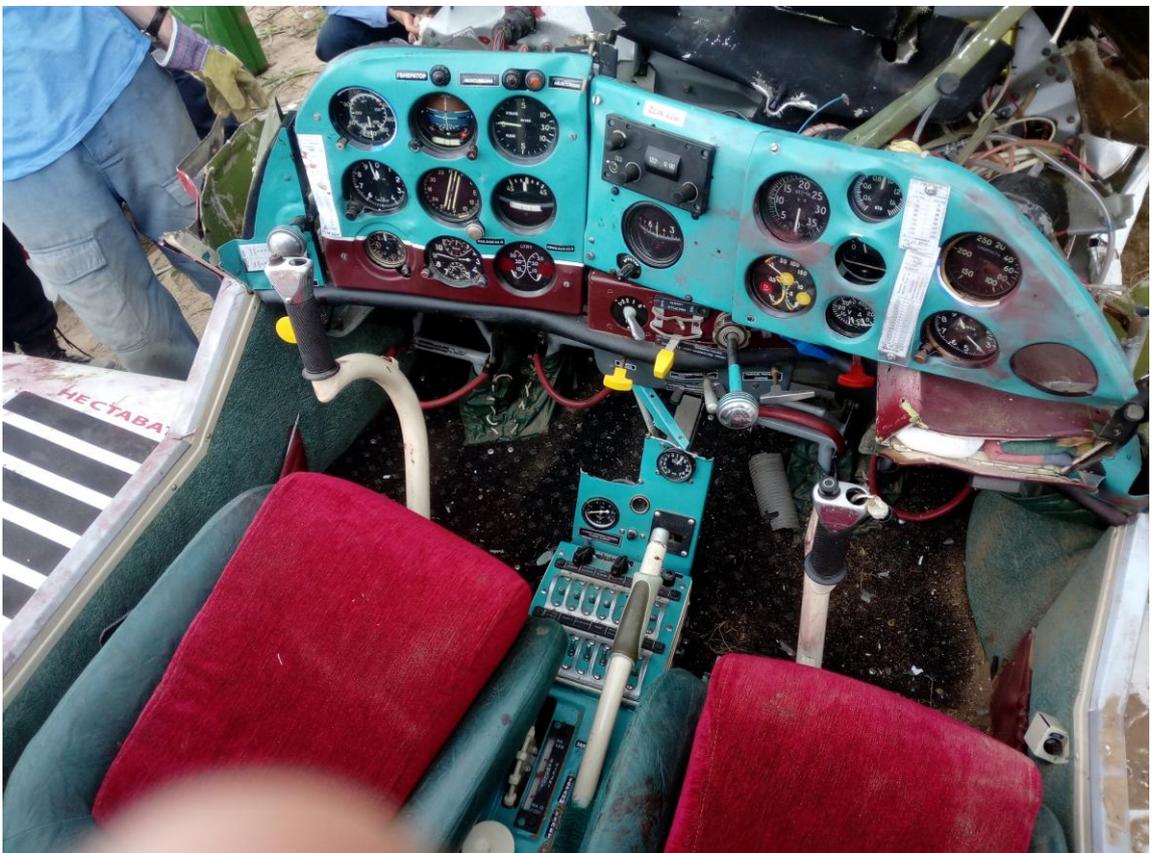
Приборная доска незначительно деформирована, центральная и правая панель смещены назад.

Фото 8. Кабина и приборная доска ВС

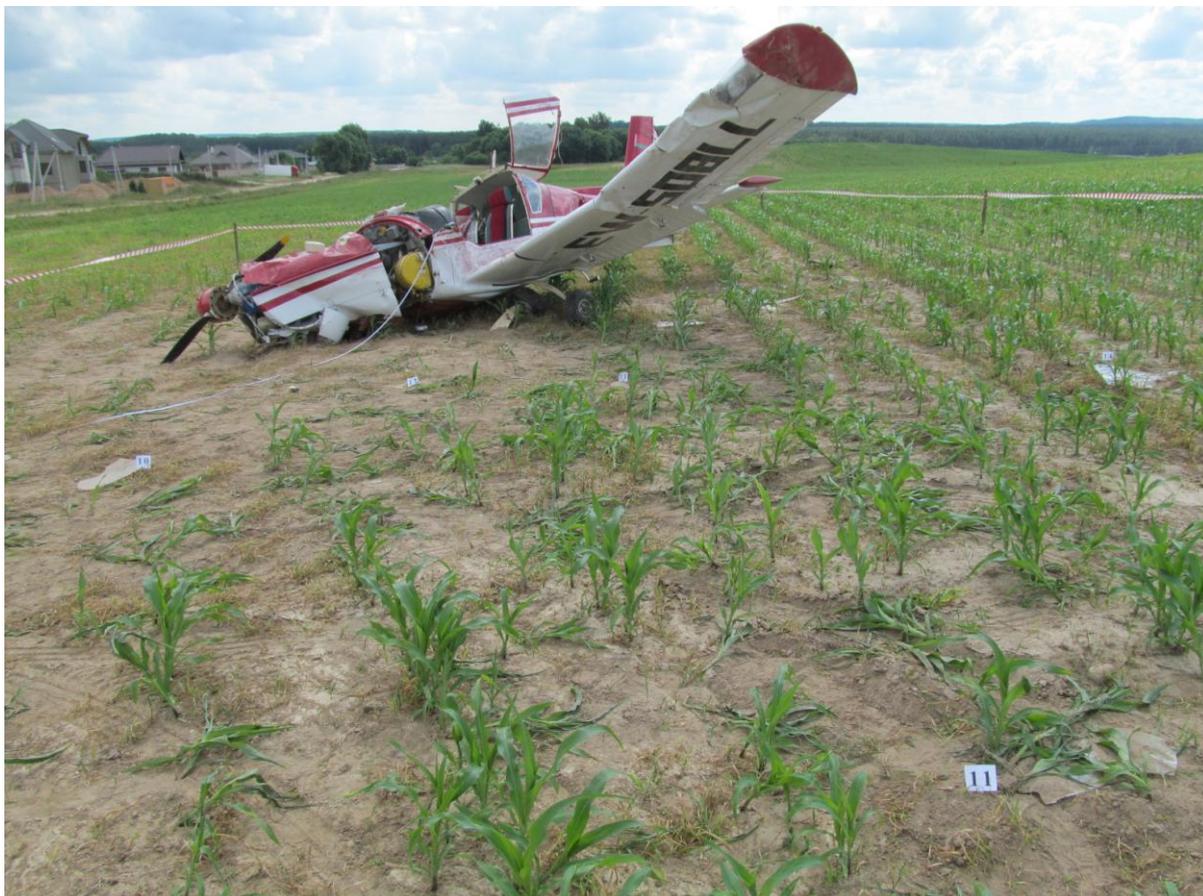
Рельеф местности равнинный с незначительными до 3 м превышениями (Фото 9).

Фото 9. ВС на месте аварийной посадки

На месте АП продольная ось ВС направлена по азимуту 325°, фюзеляж ВС наклонен вправо под углом 20° относительно вертикальной плоскости и касается земной поверхности.

Предположительно первоначальное столкновение ВС с земной поверхностью произошло носовой частью ВС и законцовкой правого полукрыла. В азимуте 325° на удалении 10,3 м обнаружена рывтина размерами 2,3×1,7 м и глубиной 0,17 м. Следы от столкновения законцовки правого полукрыла на земной поверхности не обнаружены.

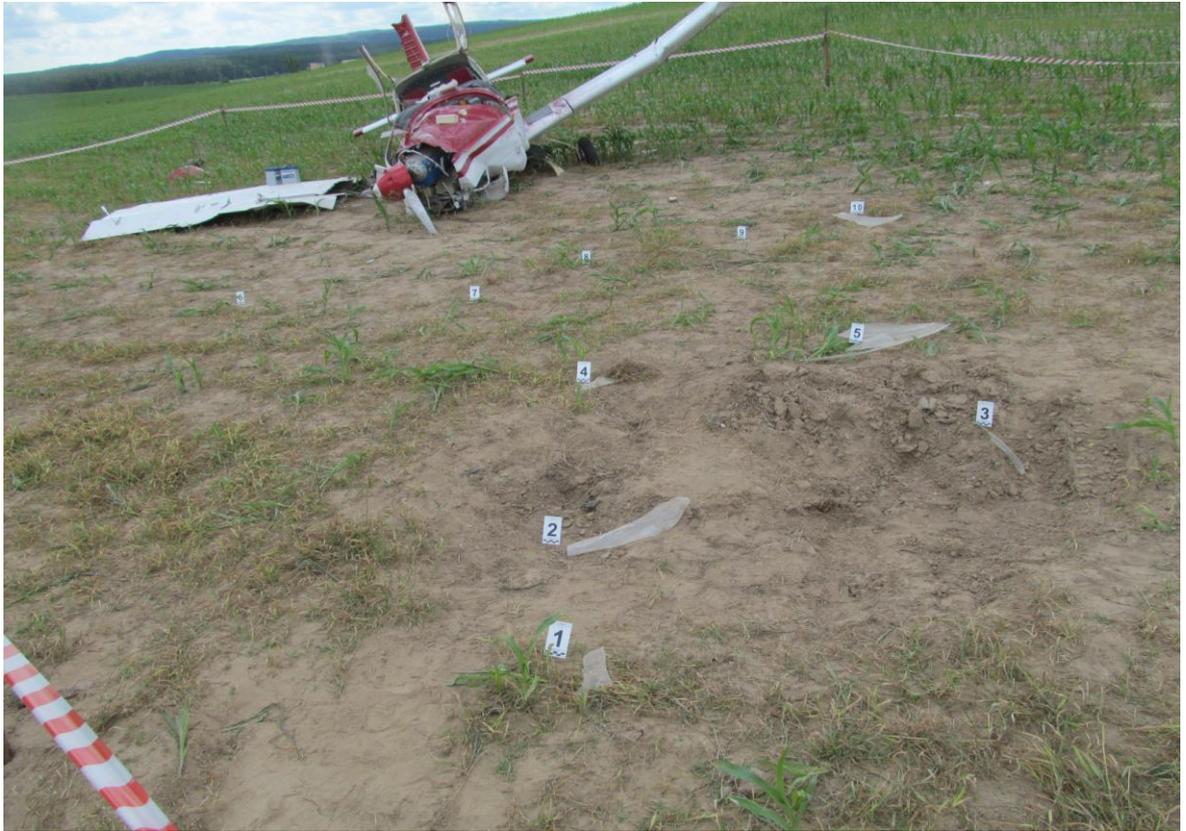
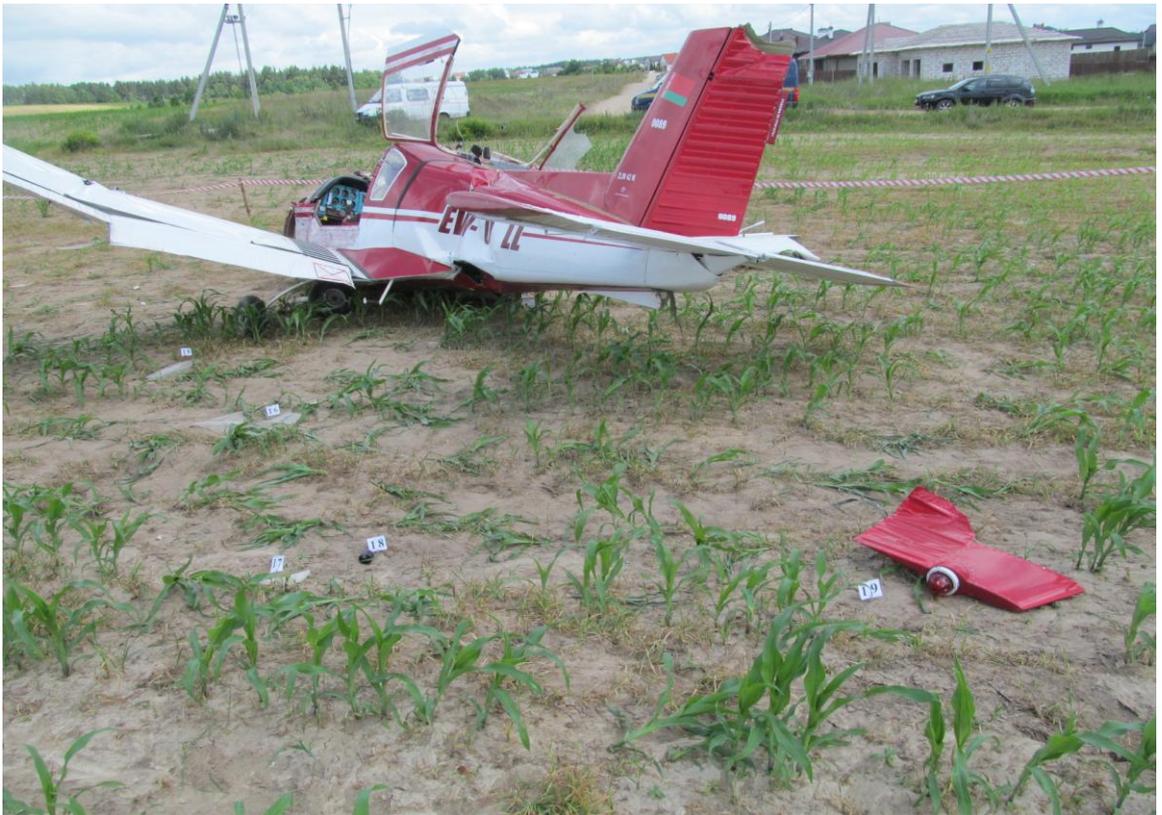
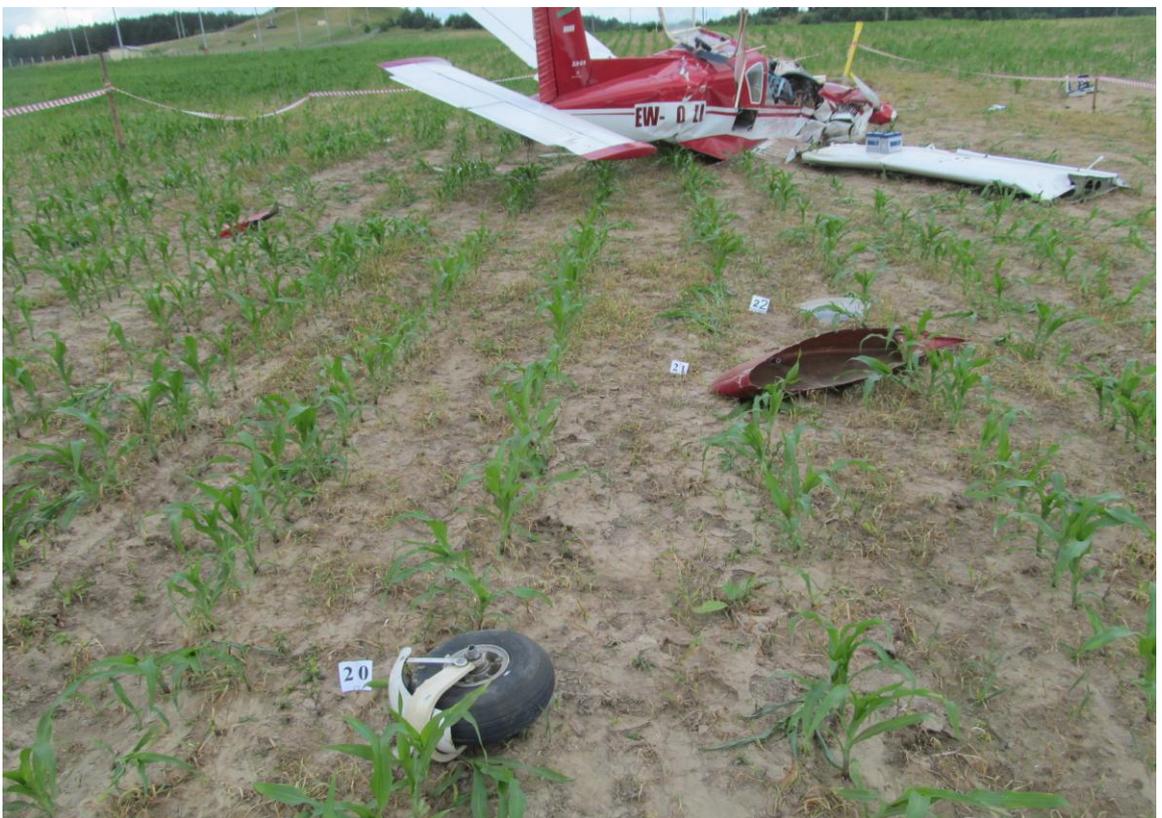
В радиусе 11 м от ВС обнаружены различные фрагменты ВС небольших размеров (Фото 10 – 12), а именно:

фрагменты остекления фонаря кабины ВС:

в секторе с азимутами от 102° до 330° на удалении от 1,9 м до 9,65 м (23 фрагмента);

законцовка руля направления с проблесковым маяком красного цвета – в азимуте 150° на удалении 5,95 м;

передняя опора шасси с колесом – в азимуте 110° на удалении 10,05 м;

законцовка правого полукрыла – в азимуте 105° на удалении 7,60 м;

вариометр ВР-10М – в азимуте 110° на удалении 1,55 м;

Фото 10. Обломки ВС на месте АП

Фото 11. Обломки ВС на месте АП

Фото 12. Обломки ВС на месте АП

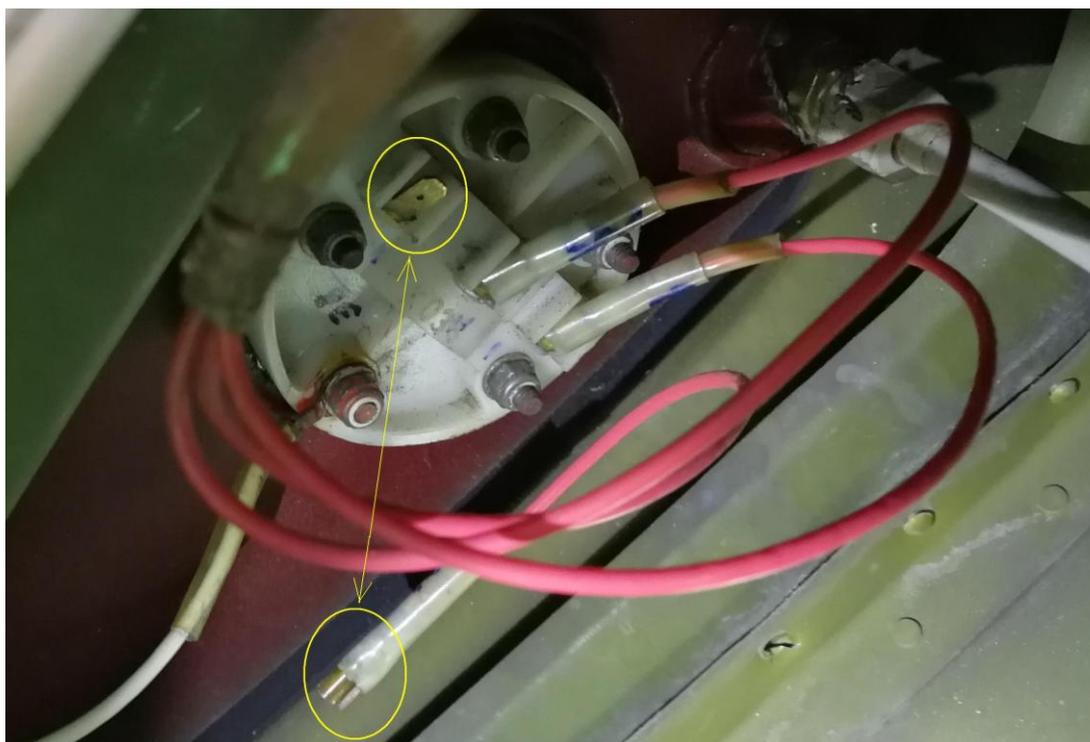
Перед началом демонтажа поплавкового механизма установлено, что один из трех проводов датчика топливомера не подсоединен к клемме поплавкового механизма (Фото 13).

Фото 13. Клеммная колодка датчика топливомера.

В соответствии с заключением эксперта №3.2/1586 от 02.01.2019 датчик топливомера имеет механическое повреждение корпуса на клеммной колодке (скол), которое не нарушило целостность компонентов электросхемы. Датчик топливомера технически находится в исправном состоянии. Поводок поплавка датчика топливомера перемещается плавно, без заеданий. Оценить состояние электропроводки соединения датчика для выдачи сигналов аварийного остатка топлива и назначение разъемов проводов с клеммами к топливомеру эксперту не представилось возможным, ввиду отсутствия технической документации на ВС, демонтажа датчика с самолета и повреждения электропроводки ВС.
