КОМИССИЯ ПО РАССЛЕДОВАНИЮ
АВИАЦИОННЫХ ПРОИСШЕСТВИЙ

ОКОНЧАТЕЛЬНЫЙ ОТЧЕТ

по результатам расследования авиационного происшествия
с самолетом Х-32-912, государственный регистрационный знак
EW-446SL, произошедшего 02.08.2018 в Солигорском районе
Минской области Республики Беларусь

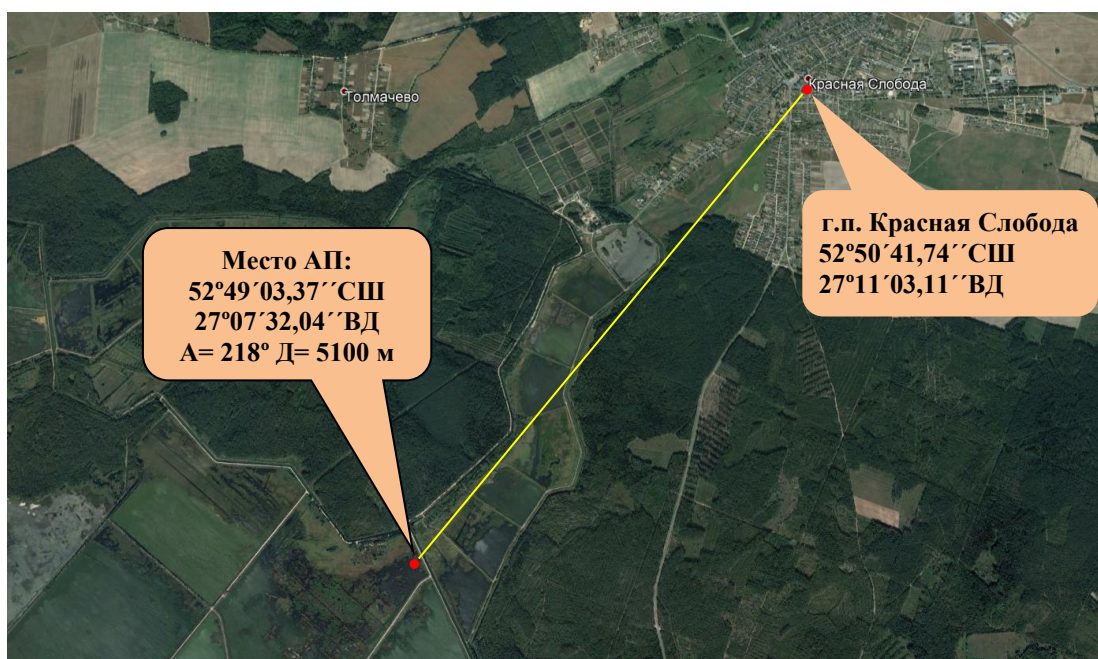
КВС получил травмы незначительной степени тяжести. ВС получило значительные повреждения, пожара на месте АП не было (Рис. 1).

Рис. 1. Место авиационного происшествия

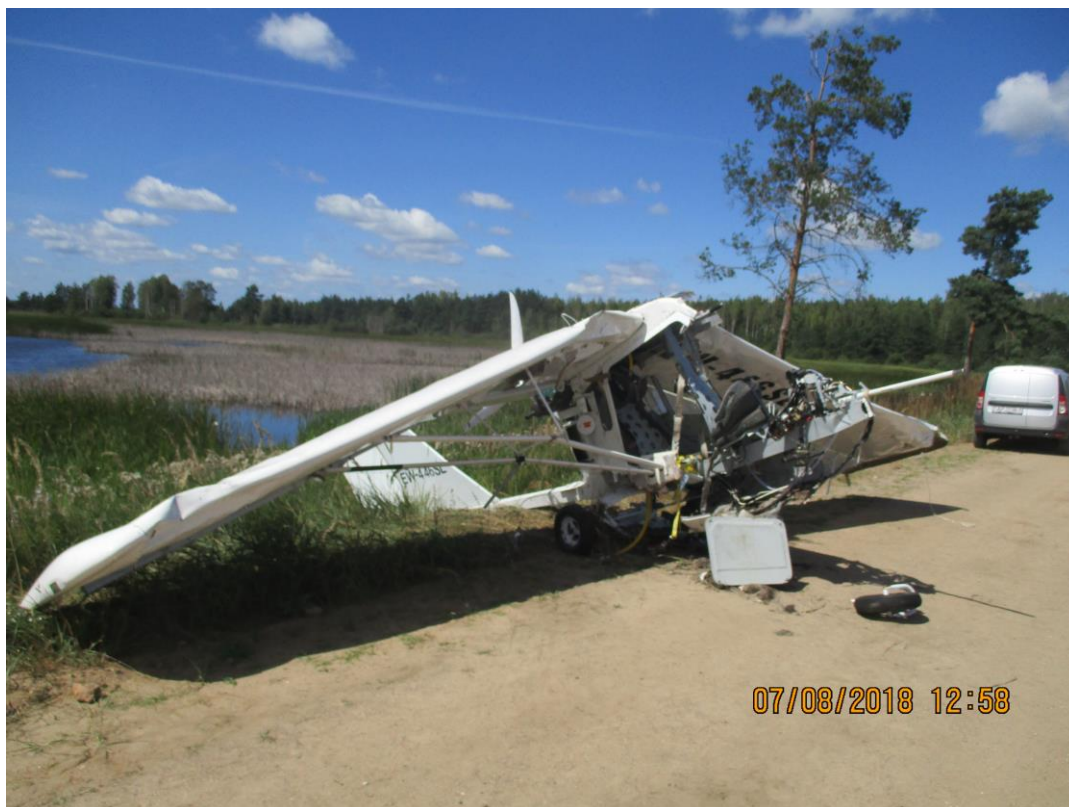
Фото 1. ВС на месте эвакуации

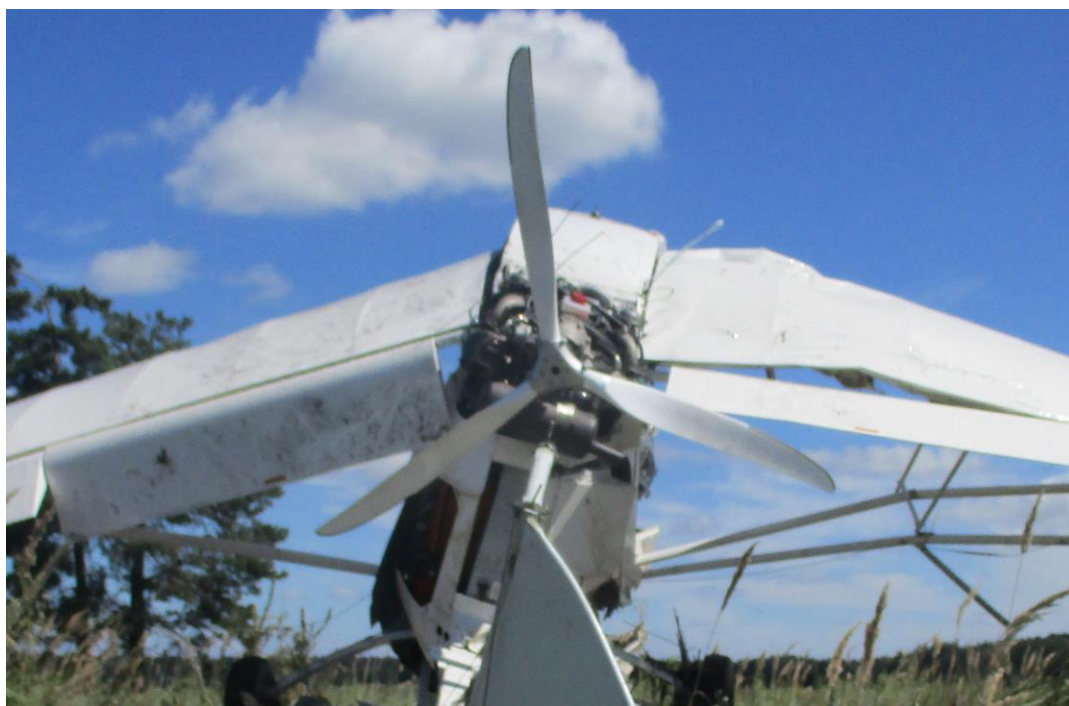
АД «Rotax 912 ULS» расположен за кабиной пилотов. Тросовая проводка управления карбюраторами (4 троса в верхней части фюзеляжа) отсоединена от агрегатов (авиационным техником (с его слов)), следов разрывов не наблюдается. Двигатель внешних повреждений и деформаций не имеет. Воздуховод правого карбюратора поврежден со смещением гофрированной части из-под хомута крепления.

Фото 2. Общий вид ВВ и АД

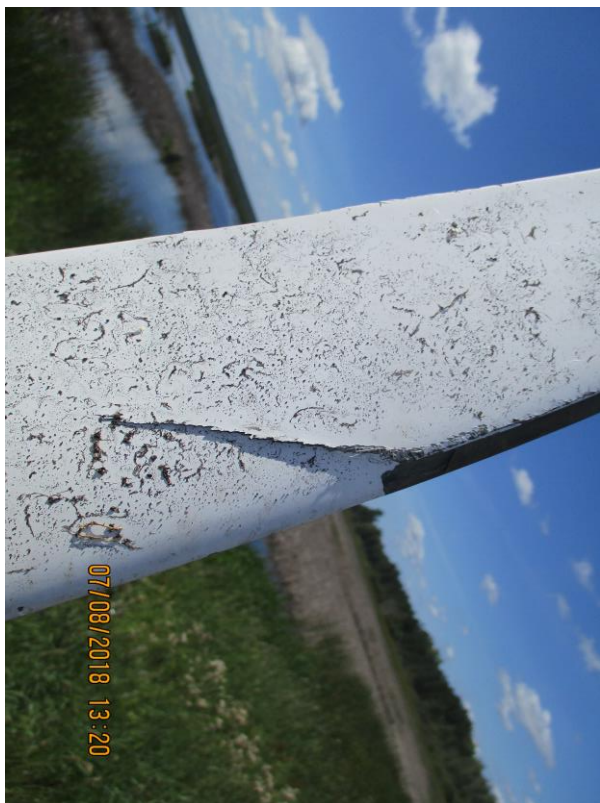
ВВ трехлопастной. Одна лопасть целая, не повреждена. Вторая лопасть на расстоянии 0,71 м от комля имеет повреждение (отсутствие стекловолокна) размером 5,5 x 4,0 см. Третья лопасть на расстоянии 0,43 м от комля и до конца лопасти имеет расслоение, латунная накладка на передней части лопасти на расстоянии 0,52 м от комля имеет повреждение размером 0,3-0,5 x 2,0 см, на передней кромке лопасти на расстоянии от комля 0,38 м имеется повреждение ЛКП размером 0,2-0,3 x 8,0 см. На лопасти имеются следы ила.

Фото 3. Повреждение лопасти

Повреждения двух лопастей ВВ вызвали общую потерю тяги силовой установки не менее 20% с появлением тенденции снижения ВС с вертикальной скоростью 0,9 м/с.

Имеющиеся следы контакта постороннего объекта с лопастями ВВ не дает достаточных оснований для его полной идентификации. Согласно результатам исследования лопастей ВВ вероятность повреждения каждой из лопастей двумя разными объектами более предпочтительна.

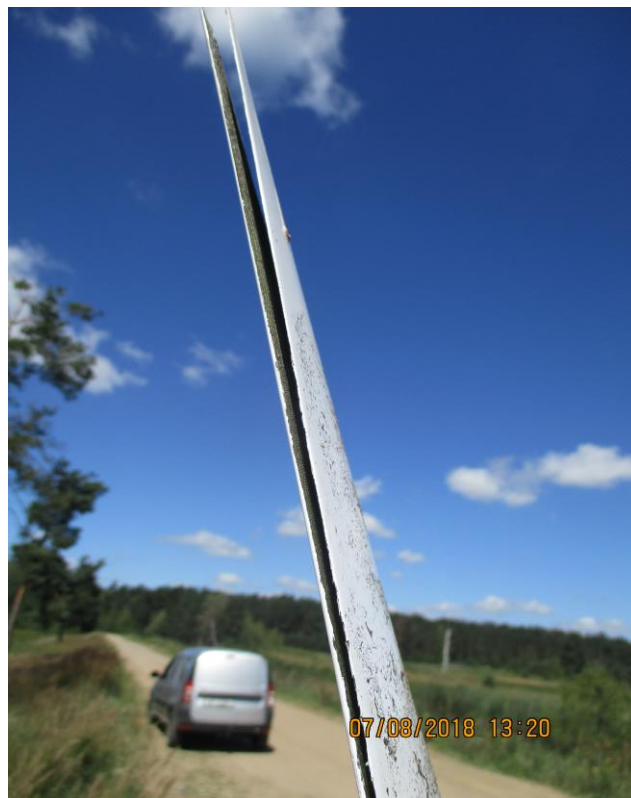
Фото 4. Расслоение лопасти

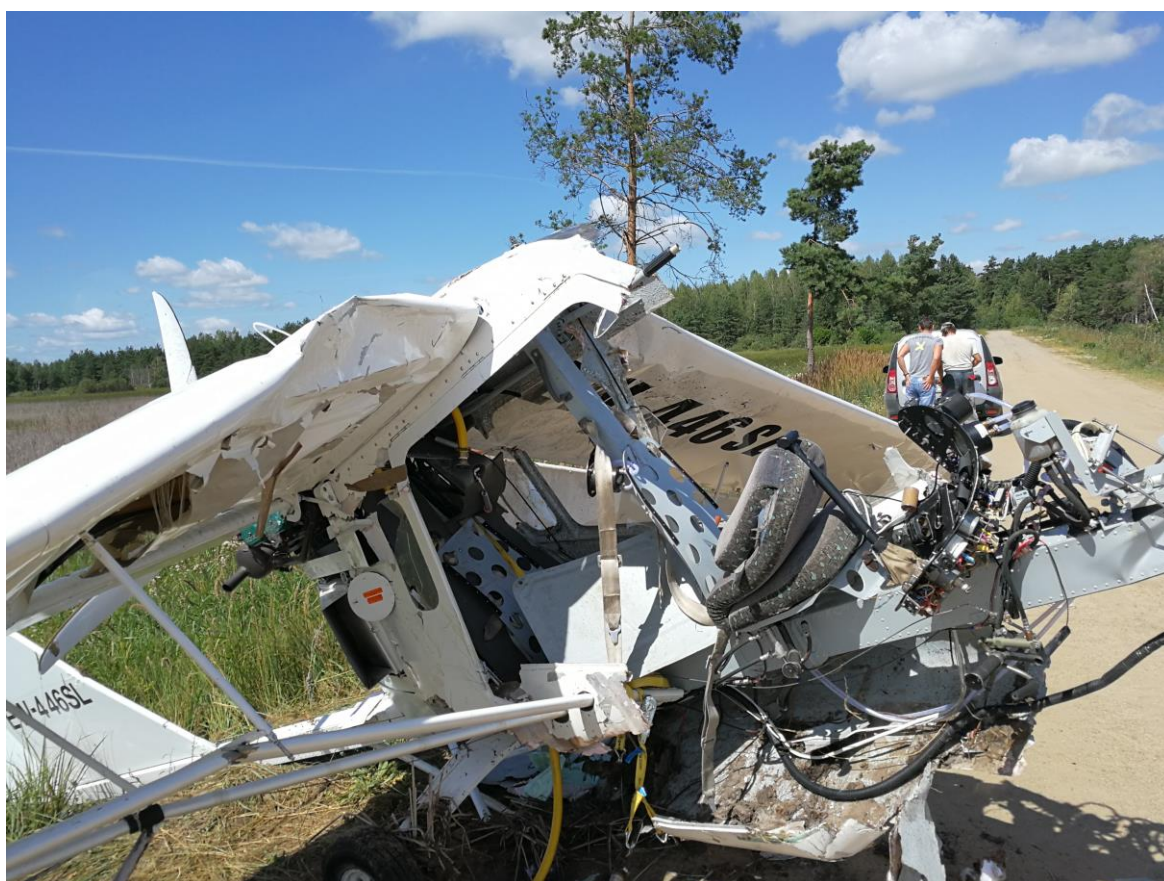
Фюзеляж ВС имеет множественные деформации, разрывы обшивки и повреждения ЛКП. Передняя часть фюзеляжа разрушена полностью, обшивка отсутствует. Левая часть обшивки фюзеляжа имеет значительные повреждения. Нижняя часть обшивки разрушена спереди и имеет продольный разрыв на правой стороне на всю длину фюзеляжа. Правая часть обшивки фюзеляжа и дверь пилотской кабины отсутствуют.

Фонарь кабины пилота и боковое остекление обоих кабин отсутствует. Левая верхняя часть кабины оторвана от фюзеляжа.

Фото 5. Отсутствие фонаря и разрушенный фюзеляж ВС

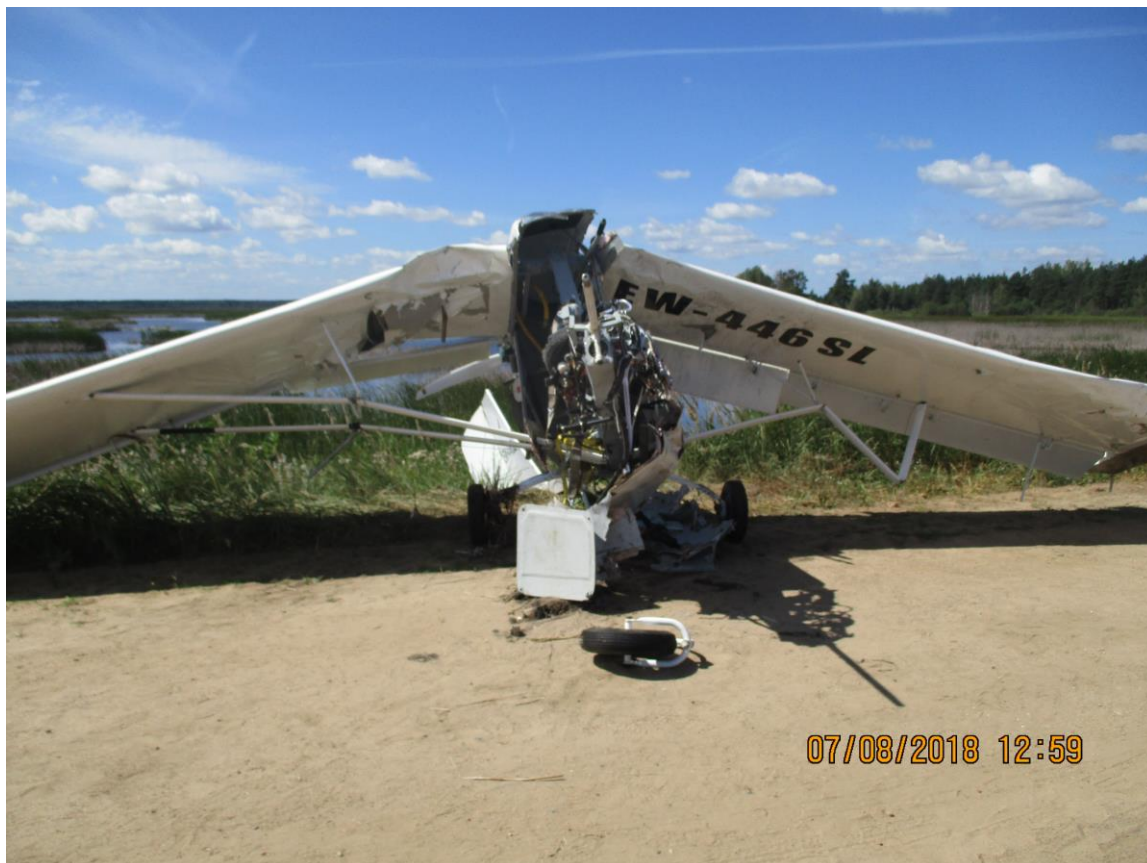
Левое полукрыло в верхней части места соединения с фюзеляжем имеет зазор шириной от 0,05 до 0,12 м по всей длине места крепления к фюзеляжу, полукрыло наклонено вниз на 25-30°. Левое полукрыло имеет повреждения ЛКП, вмятины и разрывы обшивки, на верхней и нижней частях левого полукрыла имеются следы ила. Законцовка полукрыла разрушена в передней и нижней части, БАНУ отсутствует.

Правое полукрыло на расстоянии 0,85 м от места крепления к фюзеляжу деформировано вниз на 10°-15°. Правое полукрыло имеет вмятину на передней части длиной 0,6 м от места крепления полукрыла к фюзеляжу. На нижней части полукрыла на расстоянии 1,5 м от места крепления к фюзеляжу имеется разрыв обшивки (стеклоткани) размером 0,55 x 0,38 м. На передней части полукрыла имеется вмятина длиной 0,75 м от законцовки. На нижней части законцовки правого полукрыла имеются вмятины и разрывы общей длиной около 0,6 м.

Фото 6. Левое и правое полукрылья ВС

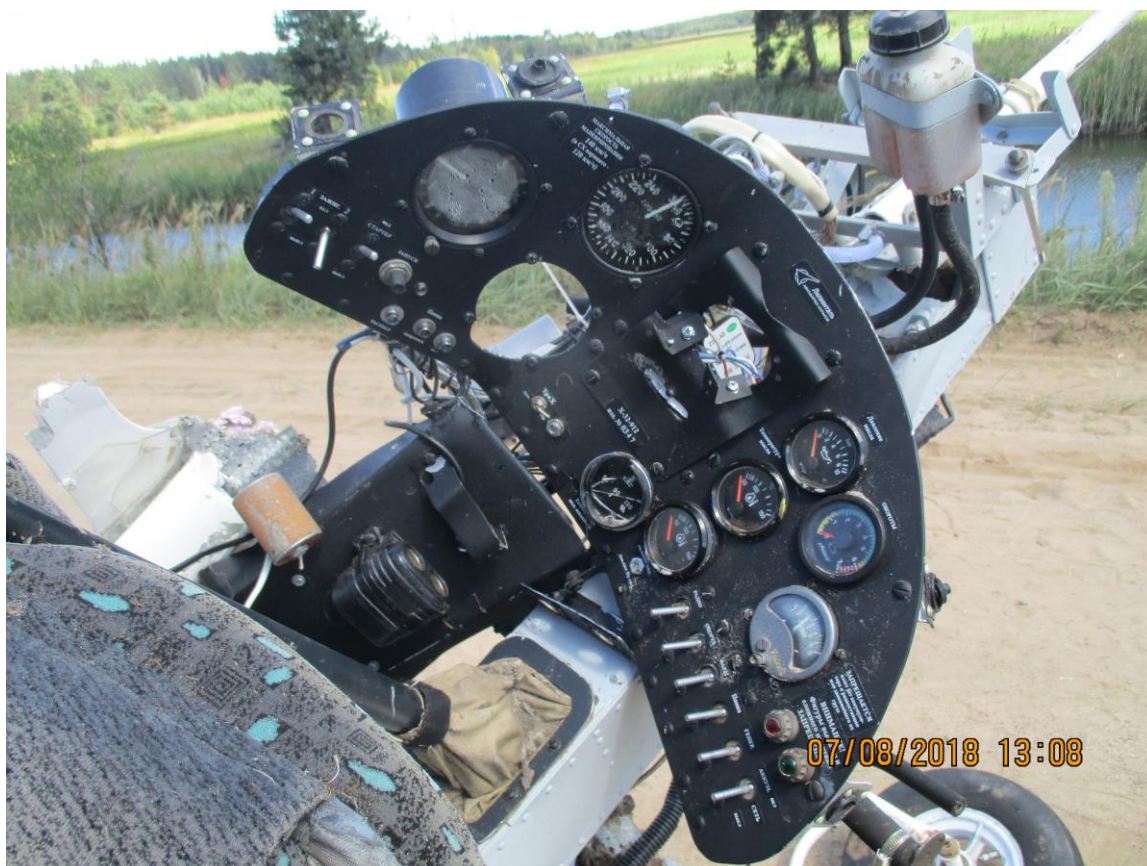
Приборная доска в передней кабине сорвана с места крепления, левая часть приборной доски загнута внутрь.

Фото 7. Приборная панель передней кабины

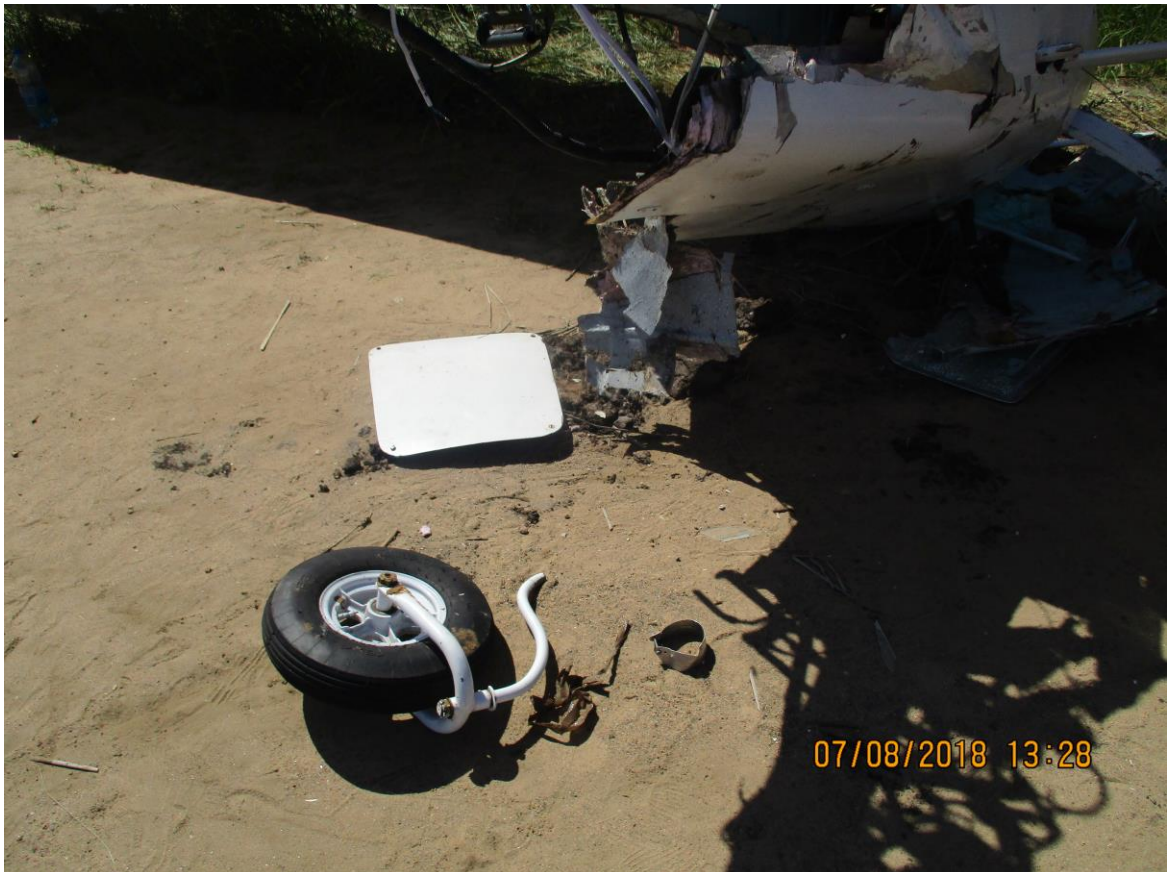
Носовое колесо передней опоры шасси оторвано.

Фото 8. Обломанное переднее шасси ВС

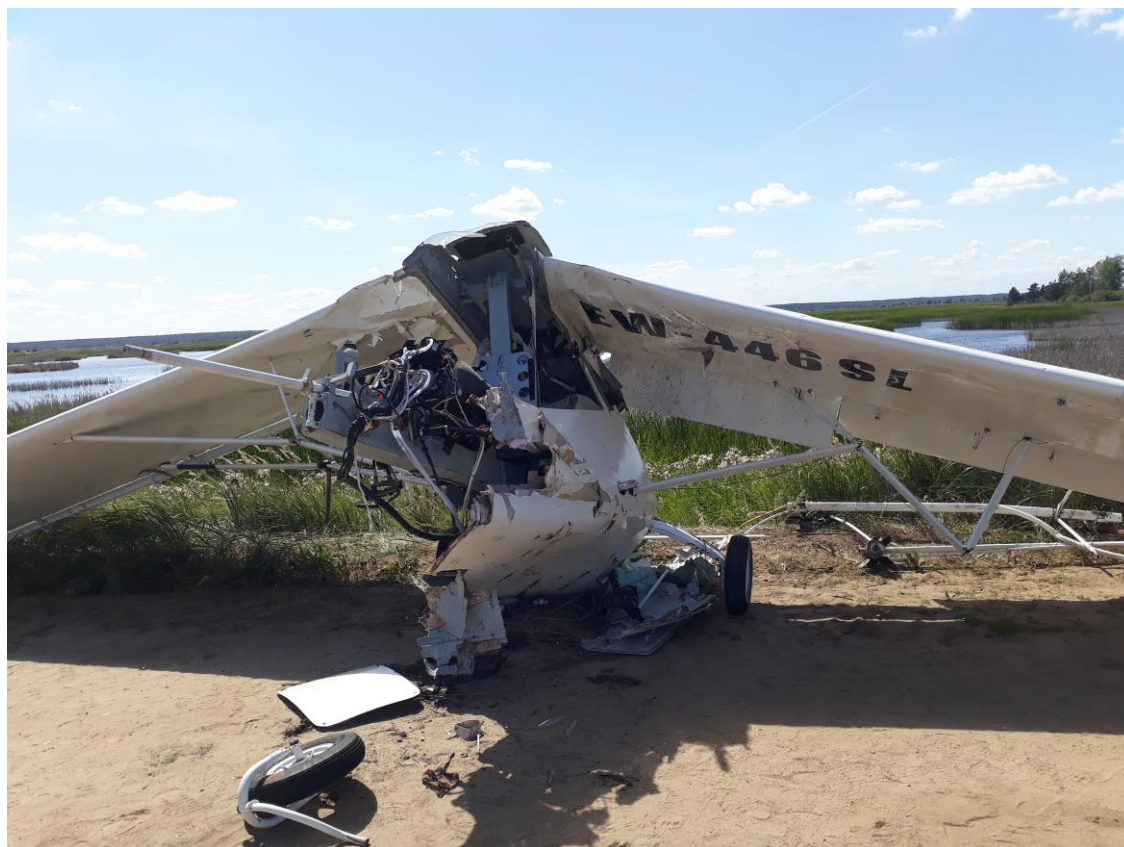
Фото 9. ВС на месте эвакуации

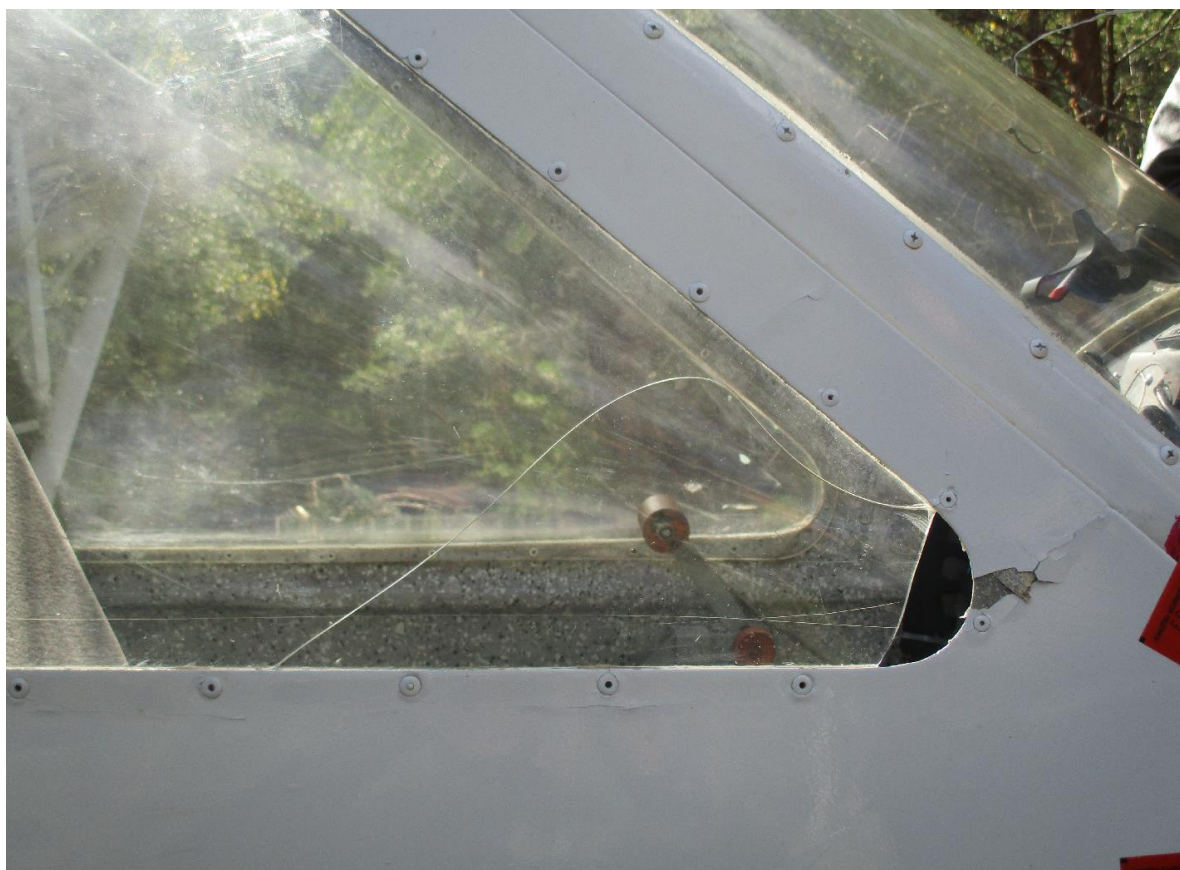
17.09.2017 с ВС Х-32-912, государственный регистрационный знак EW-446SL, произошел САИ, в результате которого было повреждено остекление правой двери кабины пилотов (Рис.3).

Рис 3. Поврежденное остекление правой двери кабины пилота

По информации пилота, выполнявшего полеты на этом ВС в июне и июле 2018 г. в качестве инструктора, на ВС имелось повреждение остекления правой передней части двери кабины.

В отверстие поврежденного остекления был вклеен фрагмент органического стекла треугольной формы с приблизительными размерами от 20 мм до 50 мм. В июне 2018 г. производилась фиксация указанного фрагмента на поврежденном участке остекления двери с помощью клея. Вклеенный фрагмент не полностью закрывал поврежденный участок остекления двери кабины, оставляя сквозное отверстие на поврежденном участке остекления. Повреждение остекления двери с вклеенным фрагментом на аэродинамические характеристики ВС, по словам указанного пилота, влияния не оказывало (согласно протоколу опроса

не устранение повреждения остекления кабины воздушного судна после серьезного авиационного инцидента. Ненадежное крепление вклеенного фрагмента остекления правой передней части двери кабины могло привести к отделению данного фрагмента от воздушного судна в полете и повреждению воздушного винта.
