МИНИСТЕРСТВО ТРАНСПОРТА И КОММУНИКАЦИЙ
РЕСПУБЛИКИ БЕЛАРУСЬ

КОМИССИЯ ПО РАССЛЕДОВАНИЮ
АВИАЦИОННЫХ ПРОИСШЕСТВИЙ

ОКОНЧАТЕЛЬНЫЙ ОТЧЕТ
по результатам расследования авиационного происшествия
с самолетом Zlin-42М, произошедшего 12.06.2018 вблизи д. Коробчицы
Гродненского района Гродненской области Республики Беларусь

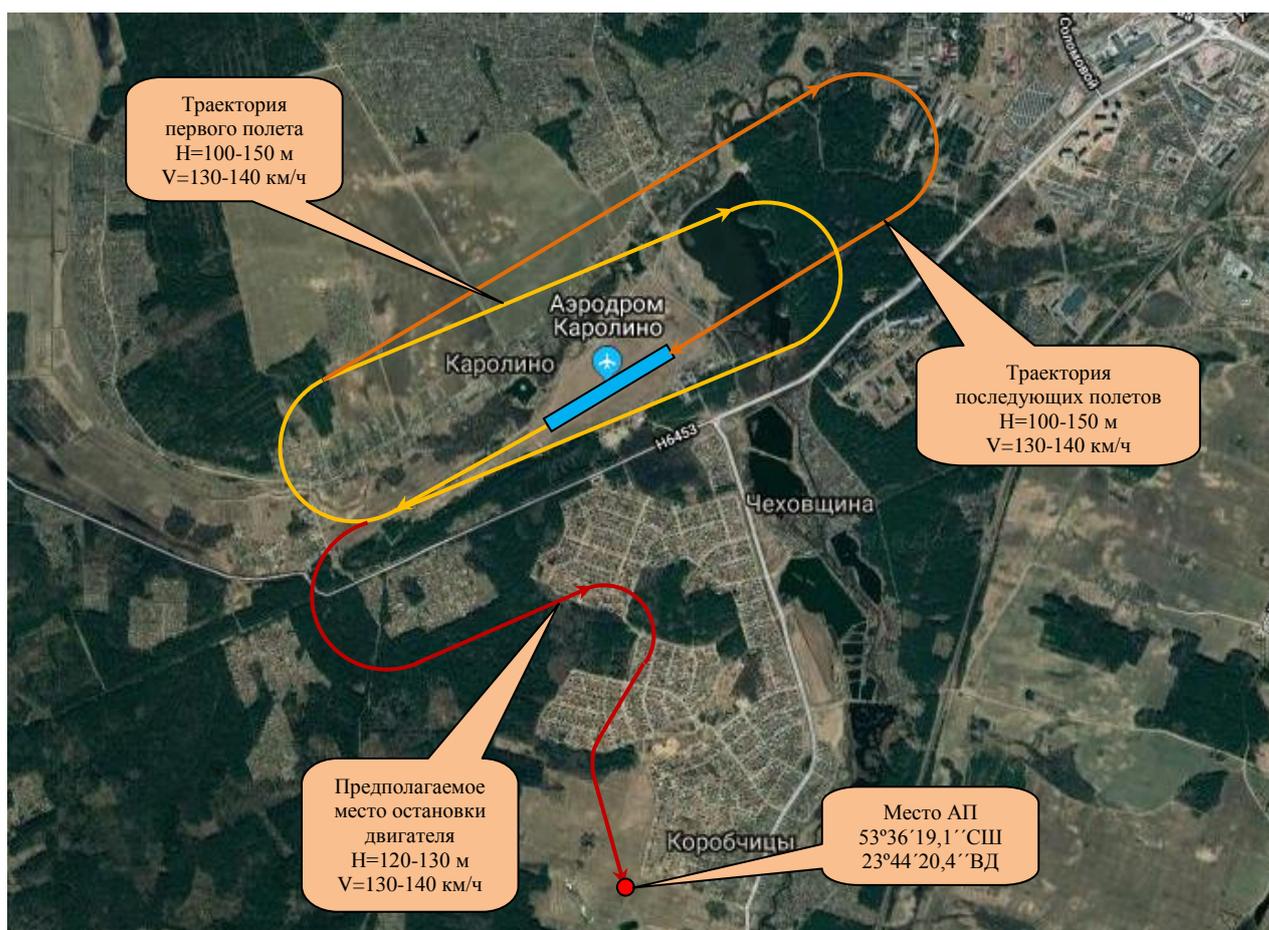
Рис. 3. Предполагаемая схема полета ВС

Согласно объяснений КВС при выполнении полета от первого ко второму развороту, над лесным массивом, на высоте 120-130 м и скорости 130-140 км/ч произошла остановка двигателя ВС (Рис. 3).

Двигатель остановился резко, без «чихов». Лампочки сигнализации аварийного остатка топлива не загорелись (согласно показаниям КВС).
