КОМИССИЯ ПО РАССЛЕДОВАНИЮ
АВИАЦИОННЫХ ПРОИСШЕСТВИЙ

ОКОНЧАТЕЛЬНЫЙ ОТЧЕТ

по результатам расследования авиационного происшествия
с самолетом Х-32-912, государственный регистрационный знак
EW-446SL, произошедшего 02.08.2018 в Солигорском районе
Минской области Республики Беларусь

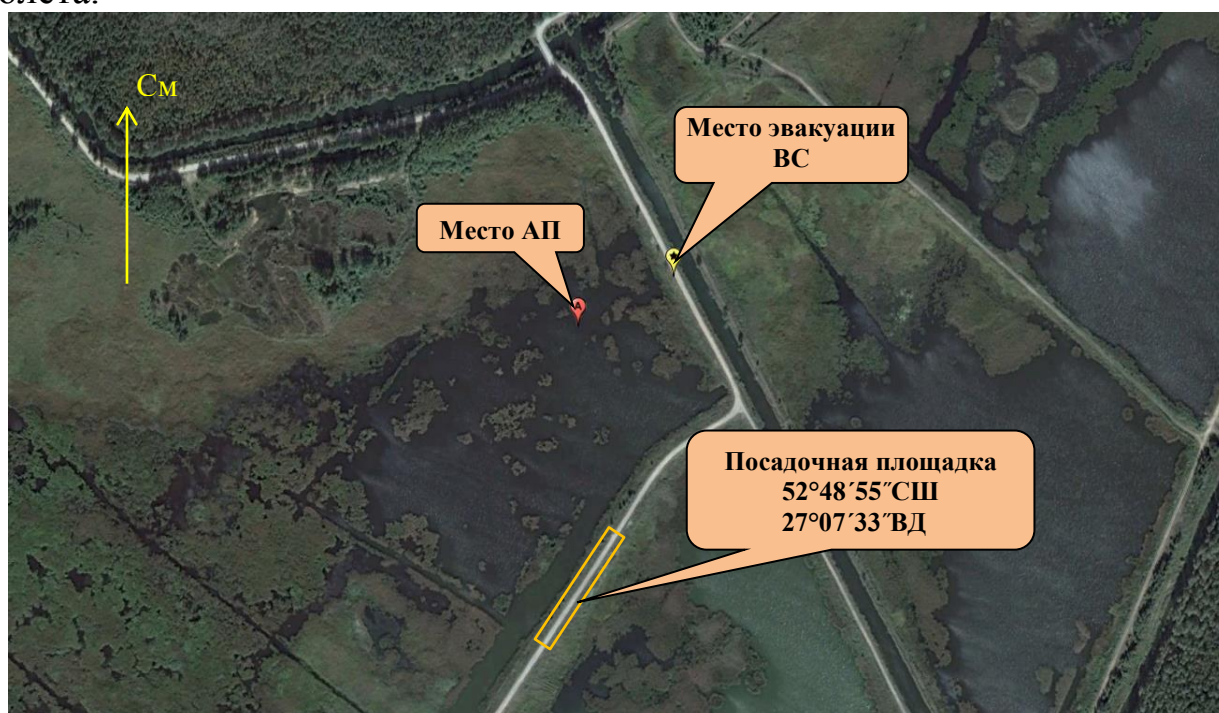
Рис. 2. Кроки посадочной площадки, подобранной с воздуха

Кроки посадочной площадки приведены на Рис. 2.

Состояние посадочной площадки не оказало влияния на исход полета.

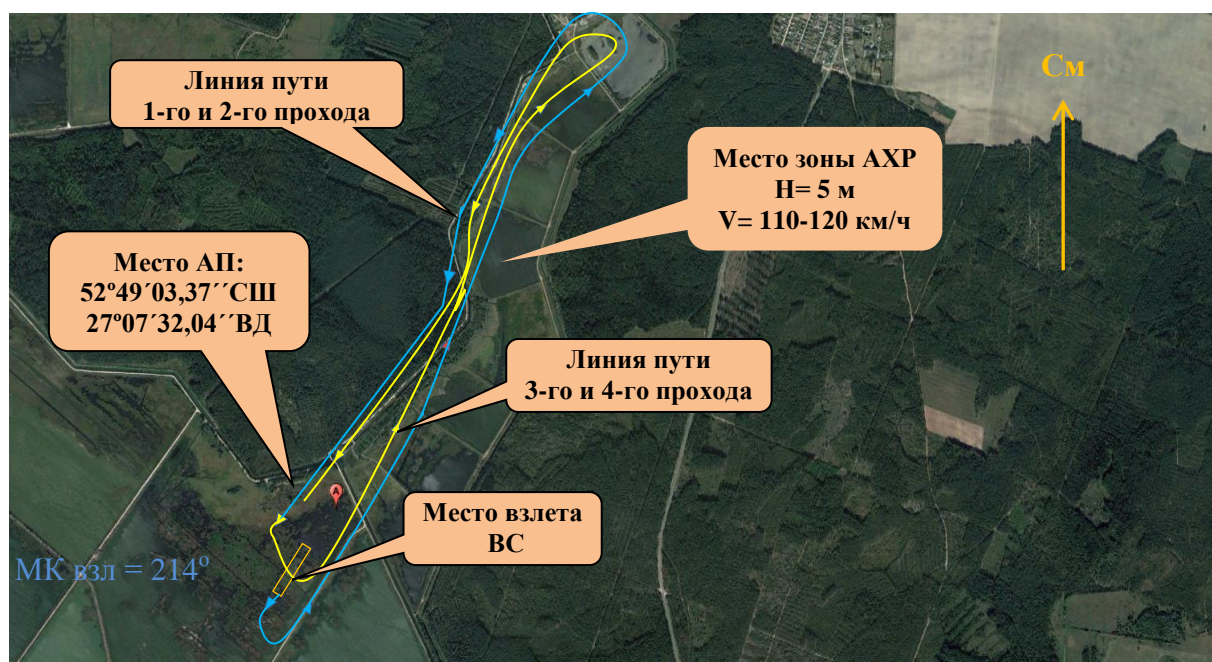
Рис 4. Схема выполнения полета

После заправки химического бака рабочим раствором и осмотра ВС КВС произвел взлет с посадочной площадки с МК=214°, выполнил левый разворот, занял рабочую высоту и приступил к распылению гербицидов. Было выполнено 3 полных прохода над рабочей площадью прудов. Схема полета ВС представлена на Рис 4.

Согласно материалам опроса КВС при выполнении 4-го прохода, в прямолинейном полете на высоте 5 м над рабочей площадью почувствовал короткий толчок и определил снижение ВС. КВС увеличил режим работы двигателя РУД до максимального значения и взял РУС на себя, однако, данные действия не привели к выводу ВС в горизонтальный полет. ВС с углом тангажа на пикирование 5° – 6° и левым креном 5° – 10° столкнулось с водной поверхностью и развернулось влево приблизительно на 150° – 160° .
